## Kerusakan Struktur Perkerasan Aspal Perbaikan Pada Ruas Jalan Piru – Eti Kabupaten Seram Bagian Barat

**Keywords:** Asphalt Pavement Structure; Piru – Eti Road Section

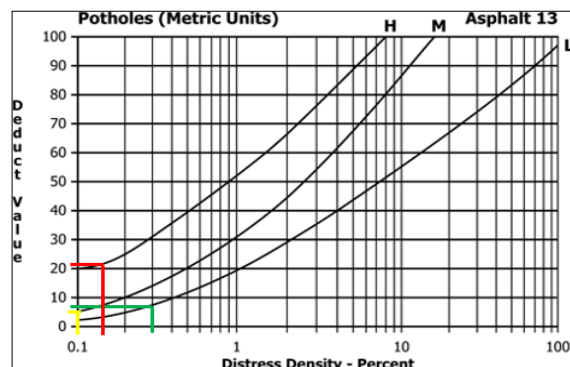
Gambar 9. Grafik Nilai Pengurangan (*Deduct Value*) untuk Kerusakan Lubang pada Segmen 1 atau STA 0+000 – STA 0+100

Jadi, nilai pengurangan (*Deduct Value*) untuk kerusakan lubang (13) pada STA 0+000 – 0+100 adalah 8 (L), 5 (M), 21 (H).

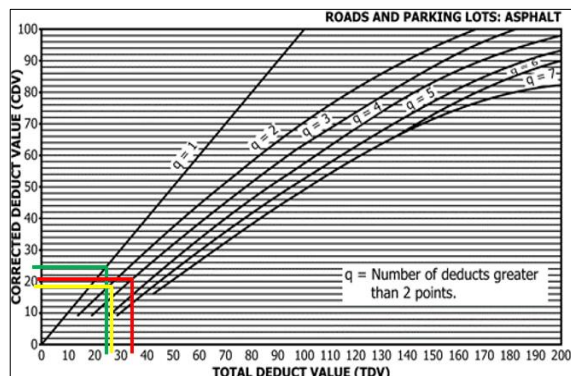
Gambar 10. Grafik Nilai Pengurang Terkoreksi pada Segmen 1 atau STA 0+000 – STA 0+100 (Sumber : Penulis, 2023)

TDV untuk kerusakan lubang adalah 25 merupakan CDV maks pada segmen 1 atau STA 0+000 – 0+100 untuk kerusakan lubang.

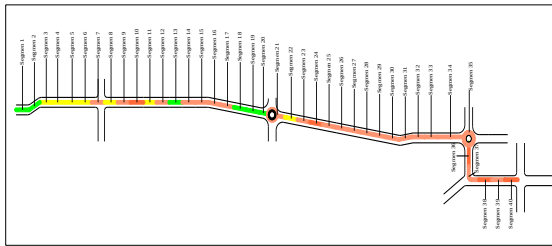
Gambar 11. Sketsa Kondisi Nilai PCI pada setiap STA  
(Sumber : Penulis, 2023)

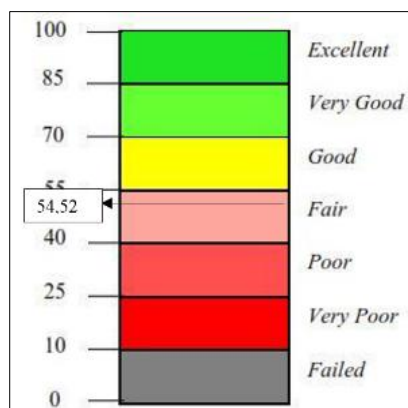
Gambar 12. Hasil nilai PCI dan Kondisi Keseluruhan Ruas Jalan Piru – Eti, Kabupaten Seram Bagian Barat  
(Sumber : Penulis, 2023)

Berdasarkan hasil nilai PCI (*Pavement Condition Index*) kondisi keseluruhan pada Ruas Jalan Piru-Eti, Kabupaten Seram Bagian Barat adalah 54,52 % yang tergolong dalam kondisi Sedang atau *Fair*.

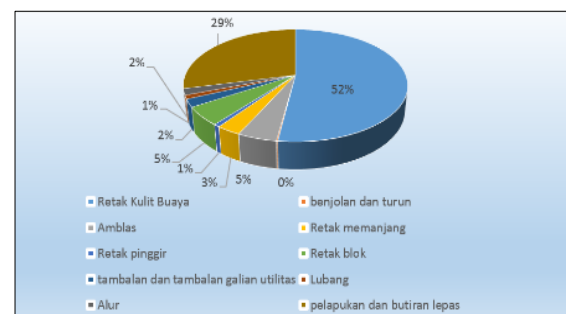
Gambar 13. Presentase Jenis Kerusakan Pada Ruas Jalan Piru-Eti, Kabupaten Seram Bagian Barat (Sumber : Penulis, 2023)

- Retak Kulit Buaya (*Alligator Cracking*), presentase kerusakan 0,521 (52 %);
- Retak Blok (*Block Cracking*), presentase kerusakan 0,053 (5 %);
- Benjolan dan Turun (*Bumps and Sags*), presentase kerusakan 0,002 (0 %);

- d. Amblas (*Depression*), presentase kerusakan 0,053 (5 %);
- e. Retak Pinggir (*Edge Cracking*), presentase kerusakan 0,007 (1 %);
- f. Retak Memanjang (*Long & Trans Cracking*), presentase kerusakan 0,030 (3 %);
- g. Tambalan dan Tambalan Galian Utilitas (*Patching & Util. Cut Patching*), presentase kerusakan 0,022 (2%);
- h. Lubang (*Potholes*), presentase kerusakan 0,011 (1 %);
- i. Alur (*Rutting*), presentase kerusakan 0,018 (2 %);
- j. Pelapukan dan Butiran Lepas (*Weathering*), presentase kerusakan 0,288 (29 %).

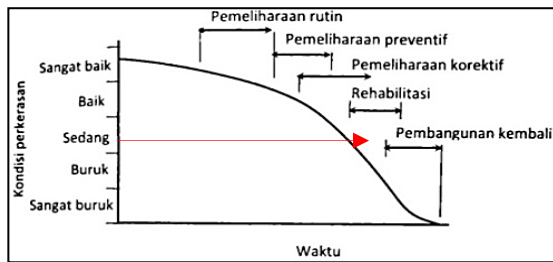
Gambar 13. Alternatif Perbaikan Perkerasan dengan Kondisi Perkerasan yang diteliti (Sumber : Penulis, 2023)

Berdasarkan penanganan standar tiap kerusakan oleh Direktorat Jendral Bina Marga, 2011 prioritas penanganannya adalah P2. Dipilih penanganan ini karena tidak terdapatnya jenis kerusakan butiran lepas pada jenis-jenis kerusakan oleh penanganan secara lokal Bina Marga maka dipilihlah jenis kerusakan terkelupas, namun dengan melihat kondisi kerusakan pada perkerasan lentur secara keseluruhan

berdasarkan nilai kondisi yang didapat oleh metode PCI (*Pavement Condition Index*), masing-masing segmen dapat diketahui kondisi perkerasan rata-rata ruas jalan Piru-Eti adalah 54,52%, kondisi perkerasan yaitu sedang atau *fair* sehingga penanganan untuk keseluruhan jalan yaitu dengan melakukan penanganan Rehabilitasi (*Urgent Maintance*). Sehingga penanganan kerusakan dipilih secara keseluruhan yaitu rehabilitasi untuk Ruas Jalan Piru-Eti, Kabupaten Seram Bagian Barat dengan melakukan pembongkaran dan penggantian lapisan penanganannya adalah P2.
