## Analisa Kerusakan Perkerasan Lentur Ruas Jalan Hulaliu – Aboru Kecamatan Pulau Haruku Kabupaten Maluku Tengah Dengan Menggunakan Metode *Pavement Condition Index (Pci)* Dan Metode Dirgolaksono Mochtar

Muhammad Rasyid Angkotasan<sup>1</sup>, R. H. Waas<sup>2</sup>, Suryanto Intan<sup>3</sup>

Ruas Hulaliu – Aboru merupakan ruas jalan dengan perkerasan Lapis Penetrasi (Lapen), panjang jalan yang menjadi objek penelitian dimulai dari STA 00+000 sampai 03+000 dengan lebar jalan 3,5 m dari total Panjang jalan 6.822 Km. Jenis kerusakan yang terjadi pada ruas tersebut antara lain adalah ambblas (*Depression*), retak pinggir (*Edge Cracking*), lubang (*Potholes*), retak kulit buaya (*Aligator Cracking*), dan pelepasan butiran (*Weathering/Raveling*). Dengan adanya identifikasi Kerusakan Perkerasan Lentur (*Flexible Pavement*) tersebut maka akan diperoleh

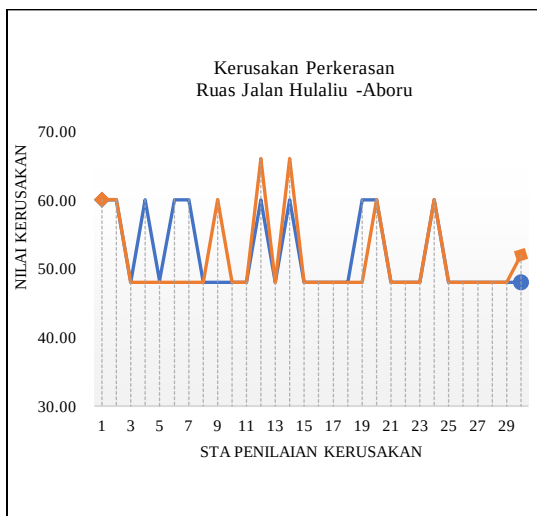
Gambar 3. Grafik Nilai Kondisi Perkerasan Ruas Jalan Hulaliu – Aboru (Hasil Analisis, 2020)

Selain ditunjukkan dalam tabel di atas, hasil penilaian kondisi perkerasan juga dapat ditunjukkan dalam bentuk Grafik Nilai Kondisi pada Gambar 3 di bawah ini.

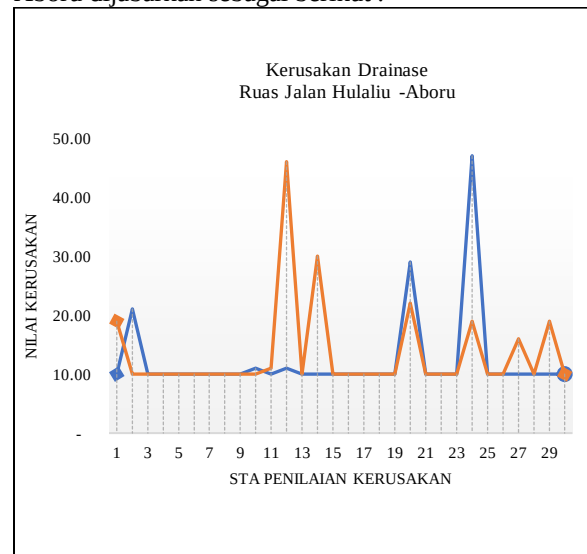
Gambar 4. Grafik Nilai Kondisi Drainase Ruas Jalan Hulaliu – Aboru (Hasil Analisis, 2020)

Berdasarkan hasil grafik di atas dan hasil analisis perhitungan nilai kondisi drainase pada ruas jalan Hulaliu - Aboru, maka nilai kondisi yang dihasilkan berada pada rentang nilai 12 – 20 (Kondisi drainase Jelek dan perlu adanya pengadaan drainase) kadang tergenang banjir dan gangguan yang terjadi tidak melebihi 10 %.
