## PERKERASAN JALAN SETAPAK DENGAN MEMANFAATKAN HANCURAN HASIL UJI KUBUS BETON SEBAGAI CANSTIEN MENUJU PERKEBUNAN WARGA RT003/ RW 004 DESA TAWIRI KOTA AMBON

<sup>1,2</sup> Universitas Kristen Indonesia Maluku

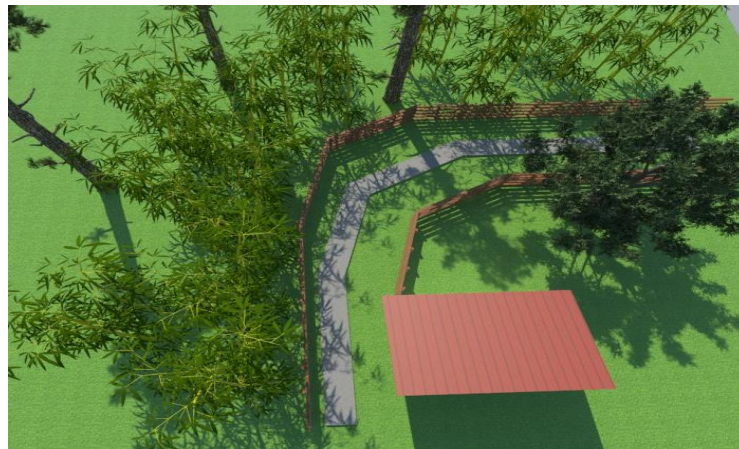
Dalam melaksanakan pekerjaan perkerasan dilakukan perencanaan awal dalam bentuk gambar kerja sehingga menjadi acuan pelaksanaan pekerjaan. Gambar yang dihasilkan dibagi atas 2 bahagian yaitu gambar 3 dimensi dan gambar 2 dimensi. Gambar dalam 3 dimensi digunakan untuk menunjukan lokasi titik pertama dan titik akhir pelaksanaan perkerasan, sedangkan gambar 2 dimensi merupakan gambar detail untuk menunjukan type dan properties lapisan-lapisan perkerasan.

Gambar1. Lokasi Pelaksanaan Perkerasan

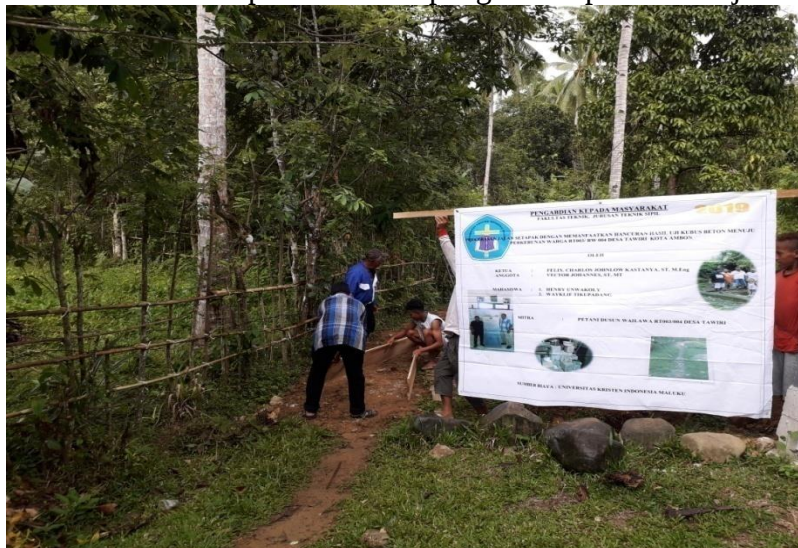
Menentukan titik awal pelaksanaan pekerjaan disepakati bersama mitra, sehingga proses perkerasan jalan setapak dapat dilaksanakan sesuai dengan yang direncanakana. Titik awal pelaksanaan pekerjaan diidentifikasi dengan titik 0 dan selanjutnya dilakukan pengukuran untuk memperoleh panjang jalan akan dibuat perkerasan

Gambar 2. Penetapan titik awal pengecoran perkerasan jalan

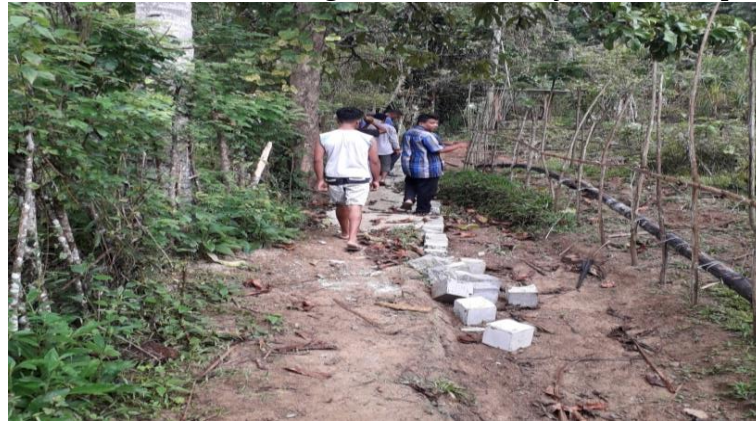
Gambar 4. Peletakan kubus beton sebagai canstien menuju titik akhir panjang 28 meter

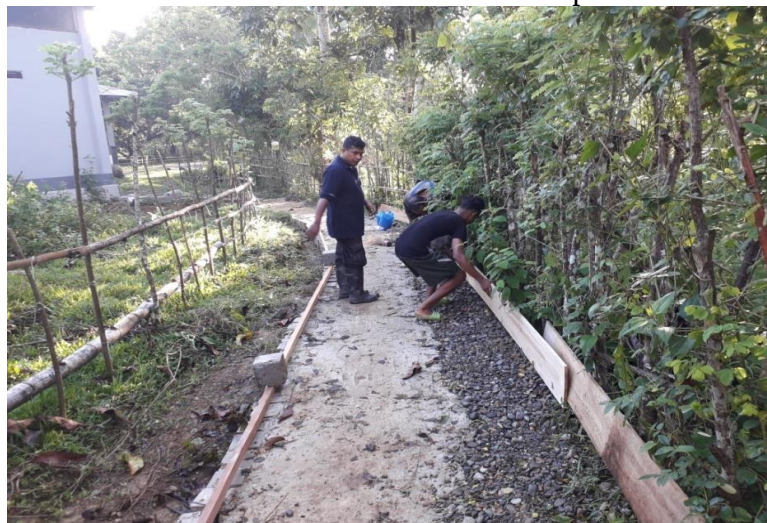
Gambar 5. Perkerasan Tahap 1

- 3) Perkerasan Tahap I dilaksanakan dengan membuat campuran beton tanpa tulangan terdiri atas campuran dengan komposisi 1 : 3 : 5. Dimana pekerja dan tukang harus melakukan pencampuran semen 1 zak ditambah pasir 3 zak dan batu kerikil 5 zak. Pencampuran dilakukan secara manual. Selanjutnya beton segar tersebut dimobilisasikan dengan gerobak dorong menuju lokasi perkerasan jalan setapak dan dilakukan perataan serta diberikan tegangan awal sehingga beton merapat dan sejajar dengan permukaan kubus beton dan menjadi satu kesatuan yang utuh

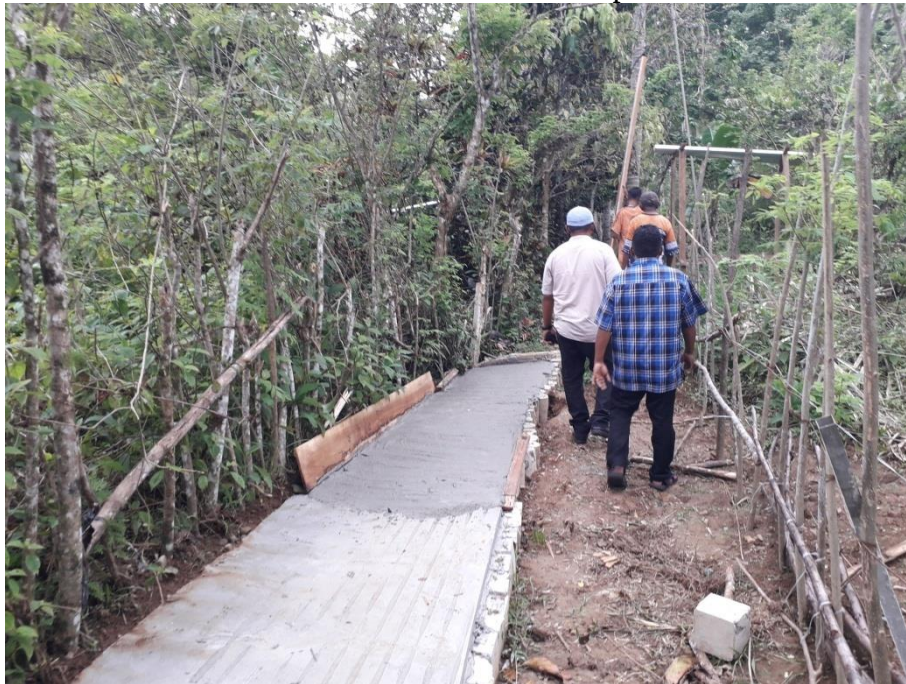
Membuat jalan menjadi rapi dan baik, maka dilakukan perkerasan tahap ke 2 (dua) perkerasan ini dilakukan dengan membuat campuran semen dan pasir tanpa memasukan batu kerikil ke campuran tersebut. Campuran beton dibuat dengan adukan 1: 4 sehingga bagian permukaan jalan atau bagian teratas yang dapat dianggap sebagai atap atau cover penutup tersebut memiliki daya ikat yang kuat dan tidak mudah retak

Gambar 6. Perkerasan Tahap 2.

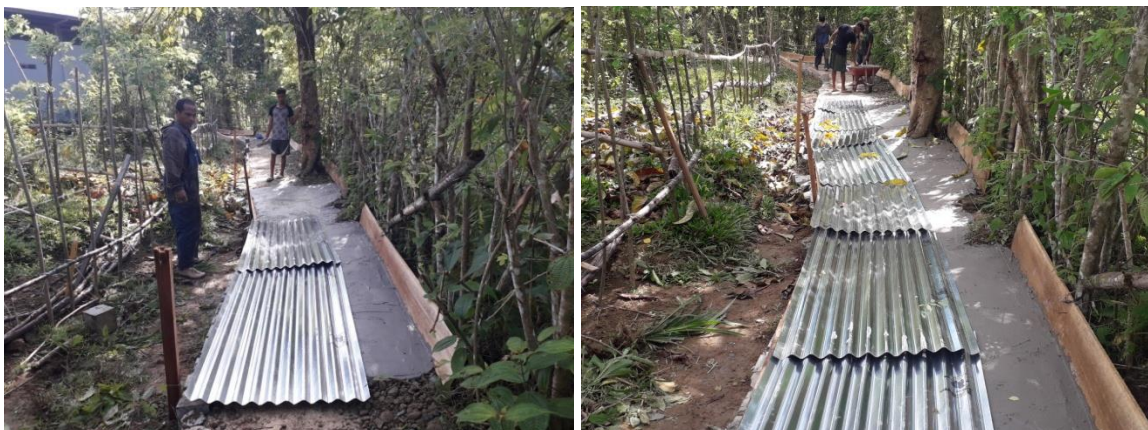
Sebelum jalan perkerasan beton dimanfaatkan, maka jalan beton harus disterilisasi dari penggunaannya oleh pejalan kaki maupun oleh transportasi pengangkut hasil panen. Hal ini disebabkan beton akan memiliki kekuatan terbaiknya saat berumur 28 hari maximal dan minimal 7 hingga 14 hari.

Gambar 7. Proses Pemeliharaan Jalan
