## REVITALISASI JALAN LINGKUNGAN PADA RT 003/RW 04 KELURAHAN RIJALI KOTA AMBON

Nusye Mozes Yohannes Lewaherilla<sup>1</sup>, Charles Johandersson Tiwery<sup>2</sup>

<sup>1,2</sup>Universitas Kristen Indonesia Maluku

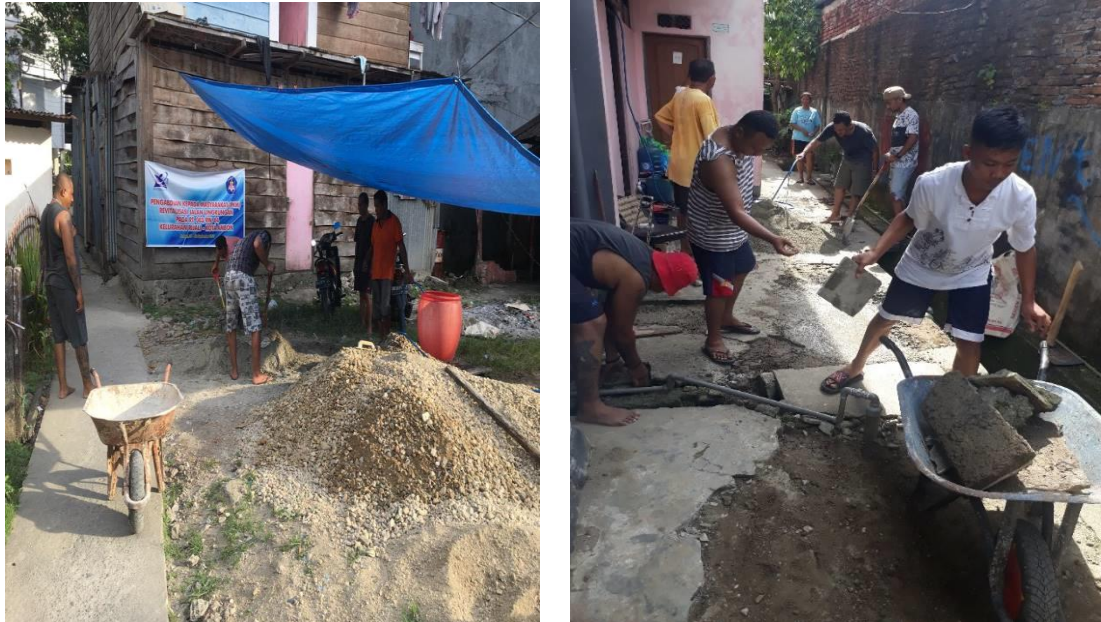
Pada Pelaksanaan pekerjaan ini mitra diarahkan tentang pemanfaatan beton normal yaitu beton non struktural atau tanpa menggunakan tulangan/besi beton sesuai yang diisyaratkan oleh peraturan beton Indonesia. Dimana kegiatan difokuskan pada pekerjaan jalan lingkungan, baik yang dibangun baru maupun yang diperbaiki karena rusak. Pelaksanaan kegiatan ini dimulai pada setelah proses sosialisasi yaitu tanggal 21 September 2019 jam 10.00 sampai selesai. Keseluruhan proses pekerjaan ini dilakukan secara gotong royong oleh mitra dengan arahan instruktur.

Gambar 2. Pelaksanaan Pekerjaan Jalan dan Drainase Lingkungan.

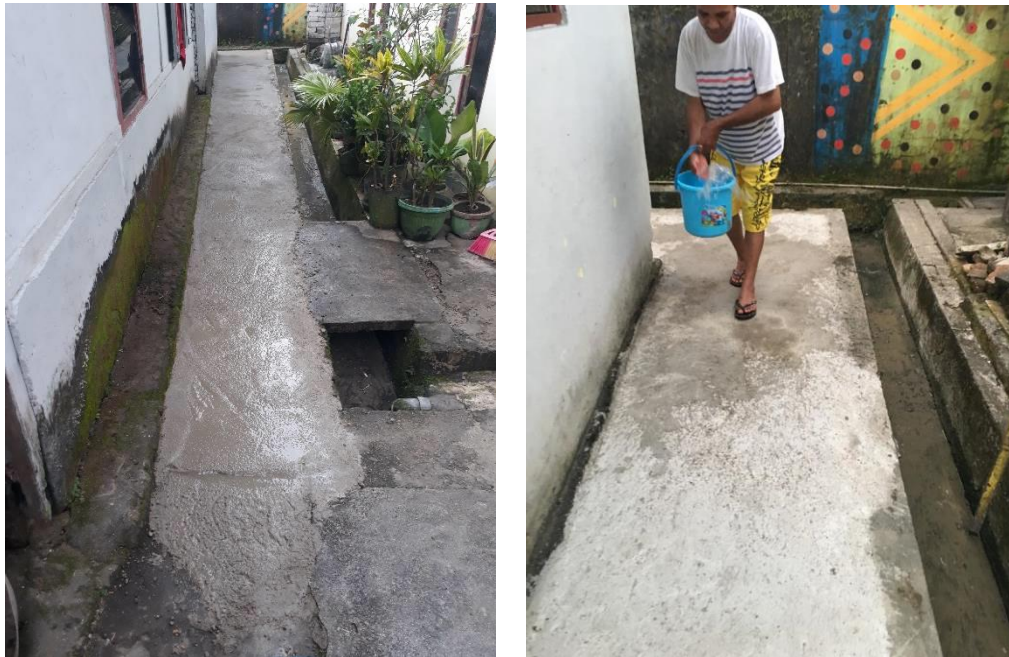
Pelaksanaan perawatan beton (*curing*) adalah tahapan terakhir pasca pengecoran/pelaksanaan, *curing* secara umum dipahami sebagai perawatan beton, yang bertujuan untuk menjaga supaya beton tidak terlalu cepat kehilangan air, atau sebagai tindakan menjaga kelembaban dan suhu beton, segera setelah proses finishing beton selesai dan waktu total setting tercapai. Secara khusus tujuan pelaksanaan curing/perawatan beton adalah untuk memastikan reaksi hidrasi senyawa semen dapat berlangsung secara optimal sehingga mutu beton yang diharapkan dapat tercapai, dan menjaga supaya tidak terjadi susut yang berlebihan pada beton akibat kehilangan kelembaban yang terlalu cepat atau tidak seragam sehingga dapat menyebabkan retak.

Gambar 3. Proses Perawatan/curing Beton Pasca Pekerjaan

Pelaksanaan curing/perawatan beton pada lokasi kerja mitra ini dilakukan setelah beton mengalami atau memasuki fase hardening (untuk permukaan beton yang terbuka) atau setelah pembukaan cetakan/acuan/bekisting, yaitu satu hari setelah pengerjaan untuk memastikan terjaganya kondisi yang diperlukan untuk proses reaksi senyawa kimia yang terkandung dalam campuran beton, yang dilakukan dengan cara membasahi permukaan beton secara berkala dengan air supaya tetap lembab selama perawatan.
